2020年6月19日
京成電鉄株式会社
北総鉄道株式会社

台車の緊急点検実施について

京成・北総の同一構造台車の異常なしを確認しました

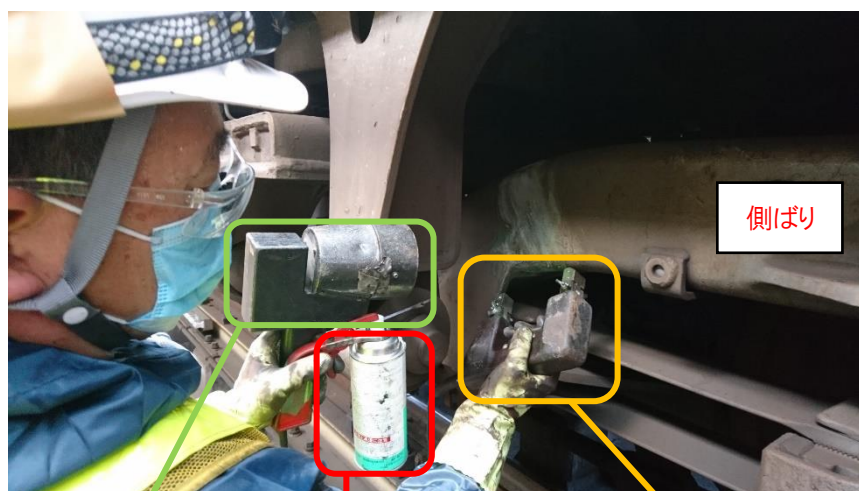
ブラックライト

蛍光磁粉液

携帯型の電磁石

側ばり部における非破壊検査(磁粉探傷検査)の様子

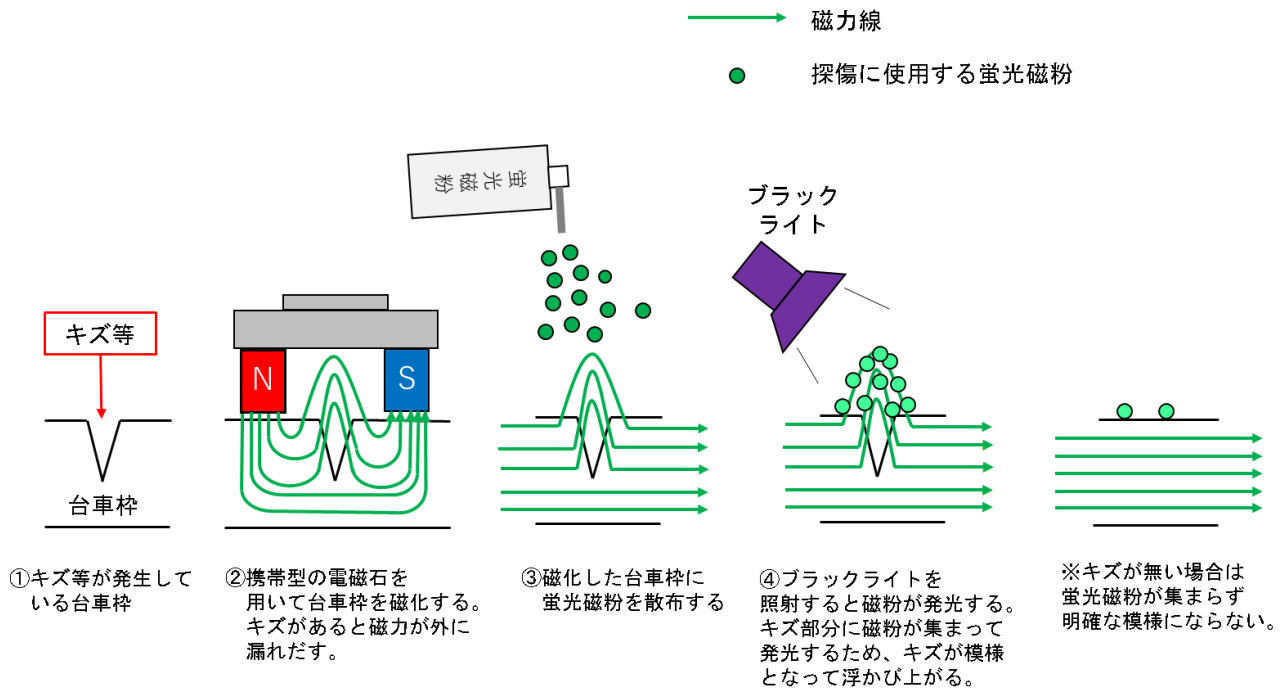
《磁粉探傷検査の概要》

磁粉探傷検査は非破壊検査の一つで、台車枠を磁化し、その試験体の表面に蛍光磁粉液を散布すると、蛍光磁粉液が磁力によりキズ等の部分に吸着され、ブラックライトを当てると蛍光磁粉液が反応し、台車枠の表面に存在する微細なキズ等の観察が可能となる方法です。
